ΚΑΡΑΚΑΛΟΥ

ΑΠΟΚΑΤΑΣΤΑΣΗ ΚΑΜΜΕΝΗΣ ΒΑ ΚΟΡΔΑΣ [21] [23]

ΑΠΟΚΑΤΑΣΤΑΣΗ ΒΔ ΚΟΡΔΑΣ [26] [28] [31]

ΑΠΟΚΑΤΑΣΤΑΣΗ ΠΥΡΓΟΥ [40]

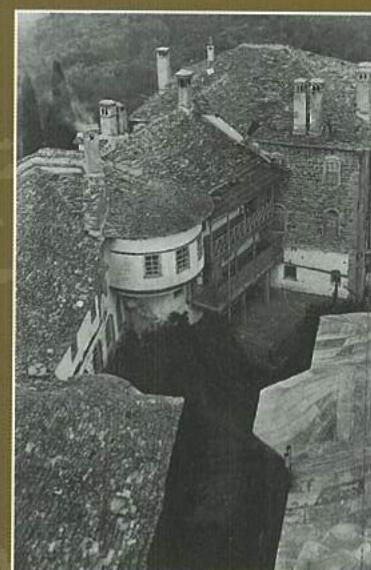
2

1. Το εσωτερικό του αρχονταρικίου πριν την πυρκαγιά.
2. Άποψη του ανατολικού τμήματος της βόρειας πτέρυγας (Α. Σεραϊδάρης, 1935).
3. Η BA γωνία πριν από την πυρκαγιά.

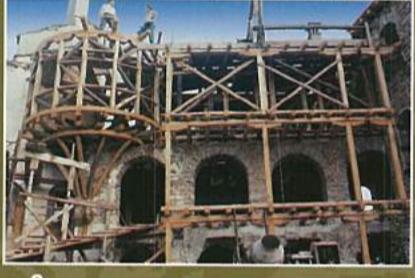
8

8. Η νότια όψη της BA γωνίας και τομή στην ανατολική πτέρυγα.
9. Οι εξώστες της BA γωνίας προς την αυλή της μονής στη διάρκεια της επέμβασης.
10. Η BA γωνία κατά την διάρκεια της επέμβασης.

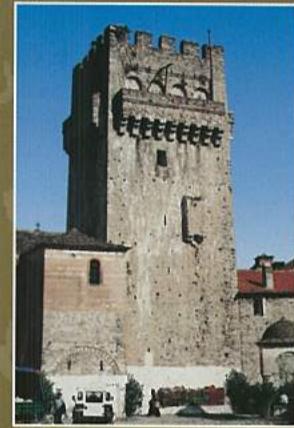
5

- 1,2,3,4. Οι τέσσερις όψεις του πύργου: δυτική, νότια, ανατολική, βόρεια (αποτύπωση).
5. Ο πύργος από τα δυτικά.
6. Η στέγη του πύργου πριν την επέμβαση.
7. Το κάτω μέρος του πύργου από το εσωτερικό της Μονής.
8. Ο πύργος από τα νοτιοδυτικά.
9. Η σιδερόφρακτη πόρτα του πύργου.
10. Θολωτή οροφή του πύργου.
11. Τοξωτό άνοιγμα του πύργου με την αγκύρωση της μεγάλης καμπάνας.
12. Τομή στον πύργο.
13. Ο πύργος από τα δυτικά κατά τη διάρκεια του έργου.
14. Ο πύργος από τα ανατολικά μετά την αποκατάσταση του έργου.
15. Γενική άποψη της Μονής από τα βορειοδυτικά.
