ΑΓΙΟΥ ΠΑΝΤΕΛΕΗΜΟΝΟΣ

ΑΠΟΚΑΤΑΣΤΑΣΗ ΜΟΛΥΒΔΟΣΚΕΠΗΣ ΚΑΘΟΛΙΚΟΥ [3][27]

Μελέτη - επίβλεψη: Τεχνική Υπηρεσία ΚεΔΑΚ

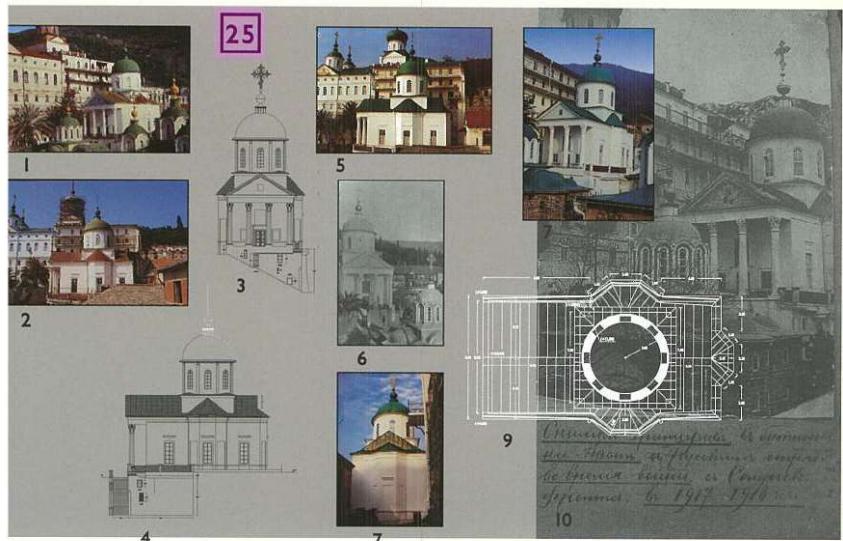
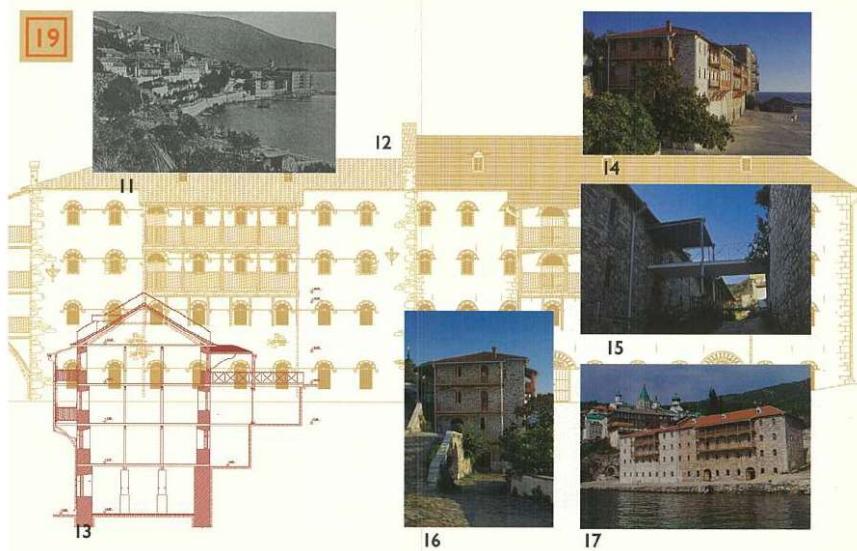
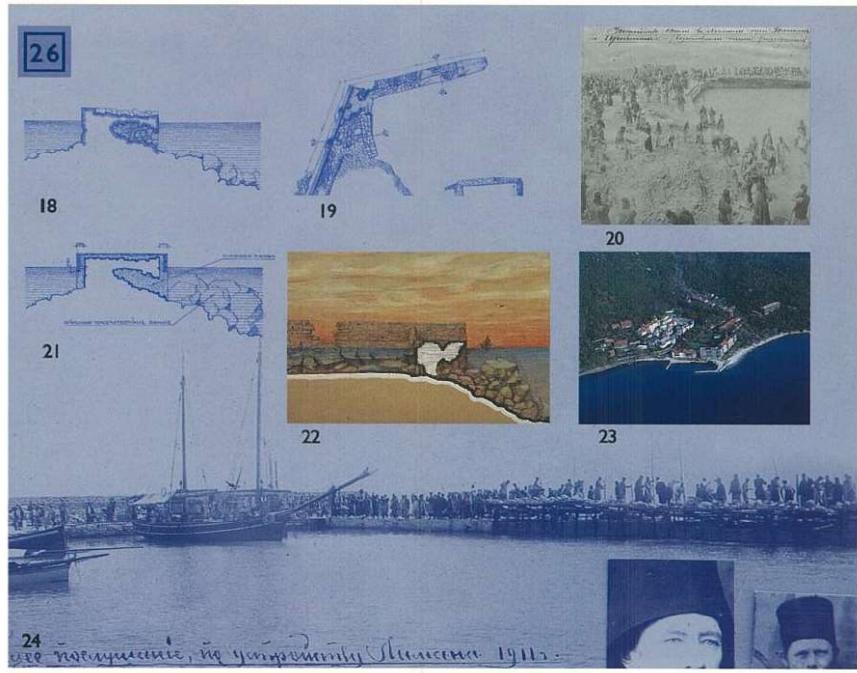
ΕΠΙΣΚΕΥΗ ΚΤΙΡΙΟΥ ΒΟΗΘΗΤΙΚΩΝ ΛΕΙΤΟΥΡΓΙΩΝ [19]
ΣΤΟ ΛΙΜΑΝΙ

Τα κτίρια κτίζονται το 1862 και το 1881 ως αποθηκευτικοί και βιοηθητικοί χώροι. Με την επέμβαση του 1996 αποκαθίστανται οι λιθοδομές στη δυτική και στη βόρεια όψη, ανακατασκευάζονται οι ξύλινοι εξώστες, οι μεταλλικές γέφυρες και τα στέγαστρα, γίνονται τοπικές αποκαταστάσεις του σκελετού της στέγης και τοποθετείται νέα κάλυψη με κεραμίδια γαλλικού τύπου.

11. Άποψη του λιμανιού από τα ΒΔ σε φωτογραφία του 1913.
12. Σχέδιο της βόρειας όψης του κτιρίου.
13. Εγκάρισια τομή.
14. Τα κτίρια στην παραλία πριν την επέμβαση.
15. Η πίσω όψη των κτιρίων και οι γέφυρες πρόσβασης.
16. Άποψη του κτιρίου από τη βόρεια μετά την επισκευή.
17. Άποψη του κτιρίου από τα δυτικά μετά την επισκευή.
