Δ Ο Χ Ε Ι Α Ρ Ι Ο Υ

ΕΡΓΑ Κε.Δ.Α.Κ.

ΕΠΙΣΚΕΥΗ ΣΤΕΓΗΣ ΚΑΘΟΛΙΚΟΥ 29

ΑΠΟΚΑΤΑΣΤΑΣΗ ΑΡΧΟΝΤΑΡΙΚΙΟΥ 39 40

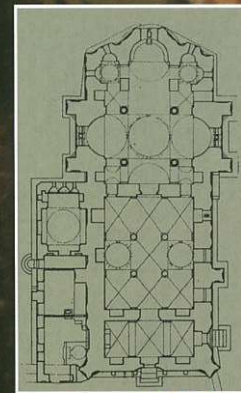
4

4. Η ανατολική όψη.
5. Κατά μήκος τομή της στέγης και κατασκευαστικές λεπτομέρειες.
6. Η κάτοψη του καθολικού (Π. Μιλιανός).
7. Η κάτοψη της στέγης.
8. Άποψη του καθολικού από τα νότια.
9. Το Αγίασμα των Αρχαγγέλων.
10. Η φιάλη.

Η ανέγερση του καθολικού έγινε από τον Άγιο Νεόφυτο τον 12ο αιώνα, ενώ η επικάλυψη με μολυβδόφυλλα χρονολογείται από το 1437 και η αγιογράφηση από το 1563. Το 1932-39 αντικαταστάθηκαν τα μολυβδόφυλλα των τρούλων της λιτής, τοποθετήθηκαν ελκυστήρες και έγινε ευρείας έκτασης αποκατάσταση των ζημιών, που προκλήθηκαν από τον μεγάλο σεισμό του 1932. Με την επέμβαση του 1987 αντικαταστάθηκαν οι παλιοί ελκυστήρες και τα κουφώματα των τρούλων. Ακόμη, αντικαταστάθηκαν κατά τόπους ορισμένα μολυβδόφυλλα που παρουσίαζαν σημαντικές φθορές, και ανακατασκευάστηκαν τα επιχρίσματα των τρούλων.

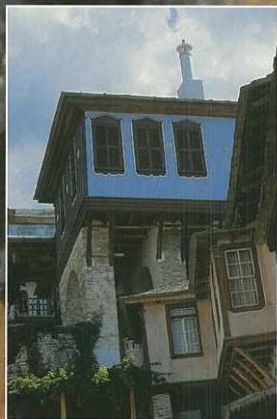
11

- 11. Άποψη του αρχονταρικού από τα δυτικά.
- 12. Άποψη από τα βόρεια μετά την επέμβαση.
- 13. Η βόρεια όψη (αποτύπωση).
- 14,15. Το εσωτερικό του αρχονταρικού μετά την επέμβαση.
- 16. Άποψη από τα νοτιοδυτικά.
- 17. Τομή κατά μήκος (αποτύπωση).

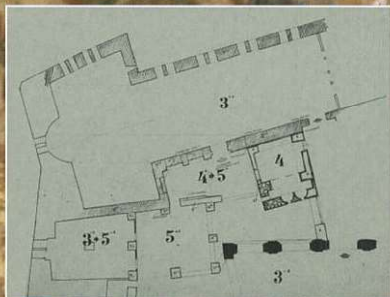
20

- 18. Άποψη της τράπεζας από τη θάλασσα.
- 19. Το εσωτερικό της τράπεζας.
- 20. Η κάτοψη της τράπεζας.

Η επέμβαση που έγινε στην τράπεζα το 1993 αφορούσε σε επισκευαστικές εργασίες στο εσωτερικό της, όπου έγιναν αντικαταστάσεις των κουφωμάτων στα παράθυρα, ελαioχρωματισμοί των ξύλινων οροφών, συντήρηση και καθαρισμός διαπέδων και γενικές επισκευές στους βοηθητικούς χώρους.

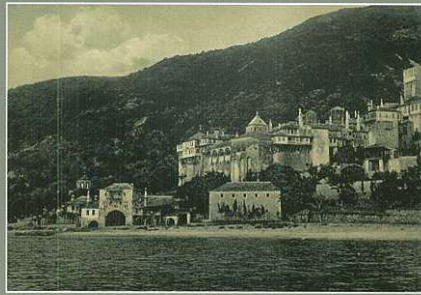
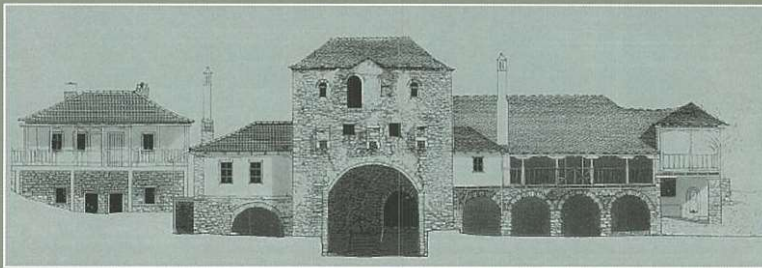
59

1. Ο αρσανάς. Λεπτομέρεια από χαλκογραφία του 1779 (Παρθένιος ιερομόναχος, Άγιον Όρος).
2. Φωτογραφία προ του 1913 (Στέφανος μοναχός).
3. Η δυτική όψη του πύργου στον αρσανά (πρόταση).
4. Τομή του πύργου του αρσανά.
- 5,6. Κατόψεις 1ου και 2ου ορόφου του πύργου στον αρσανά.
7. Άποψη του αρσανά.
8. Γενική όψη του συγκροτήματος του αρσανά πριν την επέμβαση.

Ο αρσανάς, κατασκευασμένος τον 16ο αιώνα, δεν είχε υποστεί σημαντικές μετατροπές μέχρι τις μέρες μας. Με την επέμβαση του 1996 έγιναν γενικές στερεωτικές εργασίες στις λιθοδομές, επισκευάστηκαν τα φέροντα στοιχεία των δαπέδων, και έγινε ανακατασκευή της στέγης.

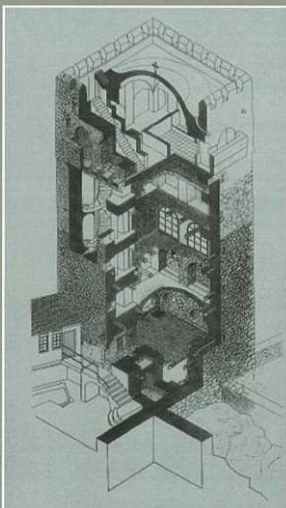
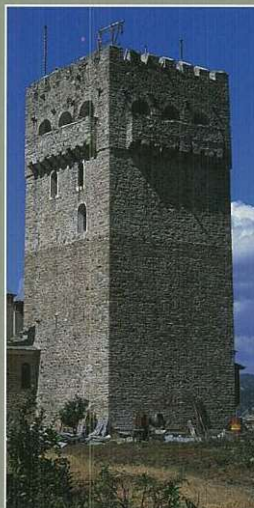
65

- 9,10,11,12. Τομές στον πύργο.
13. Δυτική όψη του πύργου.
14. Ανατολική όψη.
15. Αξονομετρική τομή του πύργου.
16. Άποψη του πύργου από τα νοτιοανατολικά.
17. Άποψη του πύργου από τα δυτικά.

Το οικοδόμημα υπολογίζεται ότι είναι των αρχών του 16ου αιώνα. Υπέστη καταστροφές από τον σεισμό του 1585. Το 1617 έγιναν σημαντικές επεμβάσεις στο εσωτερικό και στο εξωτερικό του, ενώ από το 1880 εγκαθίσταται εκεί η βιβλιοθήκη των χειρογράφων, και από το 1930 λειτουργεί και ως σκευοφυλάκειο. Με την επέμβαση του 1998 έγιναν εκτεταμένες στερεωτικές εργασίες και αποκαταστάθηκαν οι λειτουργίες του σύμφωνα με τις σύγχρονες μουσειολογικές προδιαγραφές.
