ΚΟΥΤΛΟΥΜΟΥΣΙΟΥ

ΑΝΑΚΑΤΑΣΚΕΥΗ ΤΡΑΠΕΖΑΣ - ΜΑΓΕΙΡΕΙΟΥ

ΑΠΟΚΑΤΑΣΤΑΣΗ ΚΑΜΜΕΝΗΣ ΚΟΡΔΑΣ 22 24

ΑΠΟΚΑΤΑΣΤΑΣΗ ΝΟΤΙΑΣ ΚΟΡΔΑΣ [2] [5] [20]

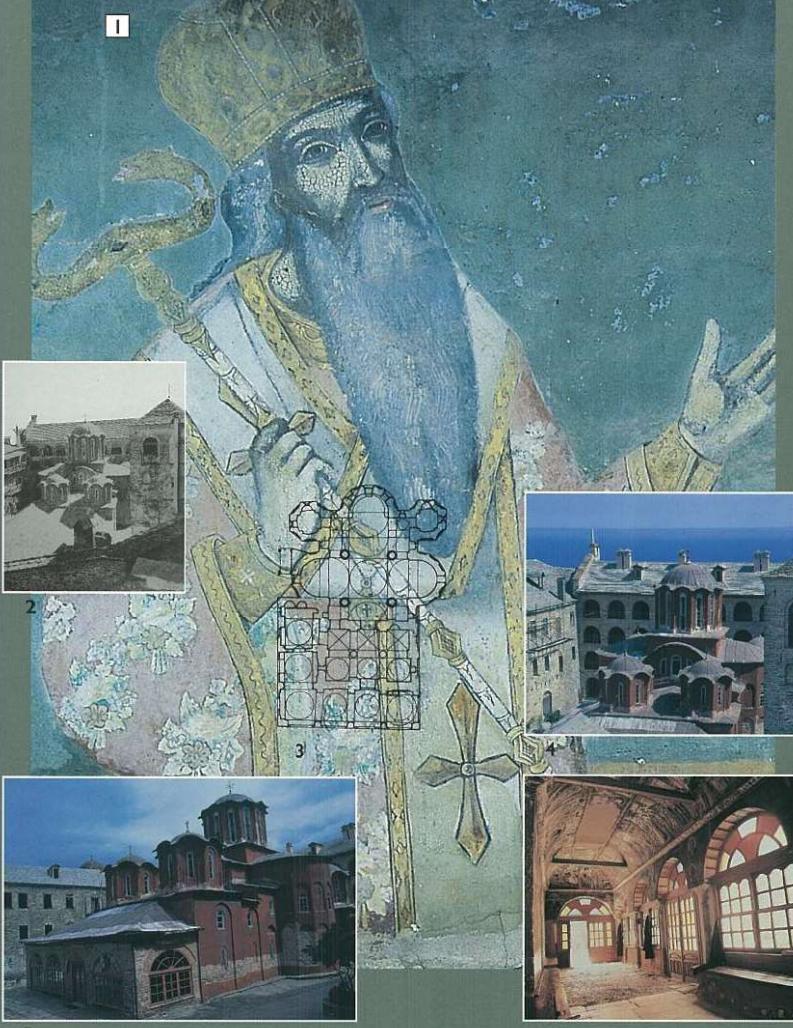
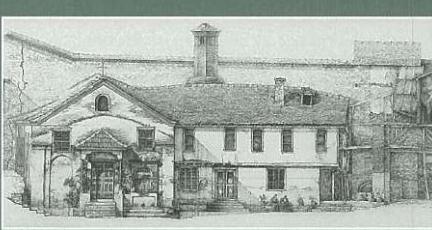
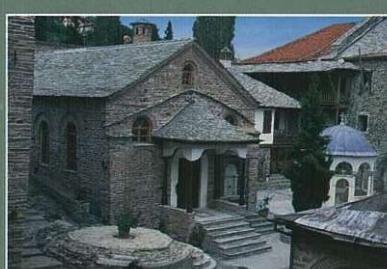
7. Ανατολική όψη της τράπεζας και του μαγειρείου (αποτύπωση).
8. Αποψη της τράπεζας και του μαγειρείου μετά την πρώτη επέμβαση.
9. Λιτανεία στον αὐλείο χώρο της Μονής στα τέλη του 19ου αιώνα. Διακρίνεται η τράπεζα και η φιάλη.
10. Εγκάρια τομή στο μαγειρείο (αποτύπωση και πρόταση).
11. Κάτοψη της τράπεζας και του μαγειρείου.
12. Αποψη της τράπεζας και του μαγειρείου μετά την επέμβαση.

Mετά την ολοσχερή καταστροφή ολόκληρης της δυτικής πτέρυγας από πυρκαϊά το 1767, κατασκευάστηκε η νέα τράπεζα το 1770. Καταστροφές που προκλήθηκαν από πυρκαϊές το 19ο αιώνα και από σοβαρά εδαφολογικά προβλήματα, κατέστησαν αναγκαία, στις αρχές της δεκαετίας του 1990, τη ριζική αποκατάσταση της τράπεζας και του μαγειρείου.

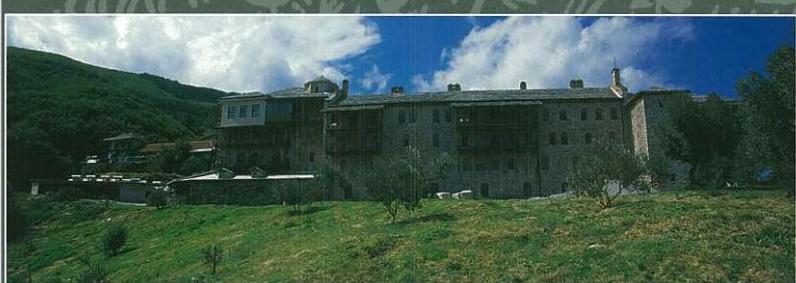
16

7. Η εσωτερική άψη της ανατολικής κόρδας μετά την πυρκαγιά (πιστύπωση).
8. Άποψη από το εσωτερικό της ανατολικής κόρδας πριν την πυρκαγιά (Α. Σεραϊδάρης, 1935).
9. Τμήμα της δυτικής άψης (πρόσταση αποκατάστασης).
10. Η εξωτερική πλευρά της ανατολικής κόρδας μετά την πυρκαγιά.
11. Έγκαρπσις τομή.
12. Άποψη της ανατολικής κόρδας πριν την αποκατάσταση.
13. Η εσωτερική άψη μετά την αποκατάσταση.
14. Η εσωτερική άψη (πρόταση).
15. Η εξωτερική άψη (πρόταση).
16. Άποψη της πτέρυγας μετά την αποκατάσταση.

Η ανατολική κόρδα της Μονής ανακατασκευάστηκε από τον πατριάρχη Αλεξανδρείας Ματθαίο Γ' στη θέση παλαιότερης κόρδας, που είχε καταστραφεί από πυρκαγιά το 1767. Καταστράφηκε πάλι από πυρκαγιά το 1979. Με την αποκατάσταση του 1991 - '92 συντηρήθηκαν οι φέρουσες λιθόδομές που διασώθηκαν, έγινε επαναφορά στην ατακόρυφη της εσωτερικής τοξωτής λιθόδομής, και προστέθηκε νέα φέρουσα κατασκευή στο εσωτερικό της πτέρυγας, σε συνεργασία με τις υπάρχουσες λιθόδομές.

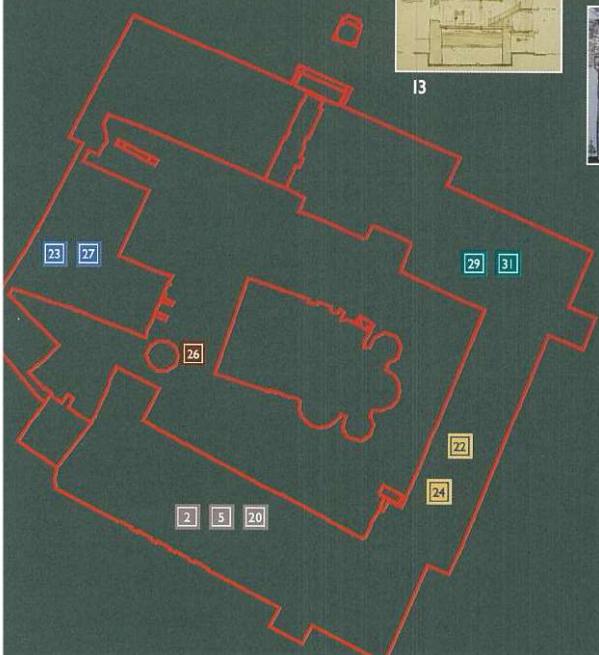
14

- 9,10. Η κεντρική είσοδος της Μονής στη βόρεια κόρδα.
11. Άποψη της βόρειας κόρδας από το εσωτερικό.
12. Η εσωτερική όψη της βόρειας κόρδας (σχέδιο πρότασης).
13. Εγκάρσια τομή.
14. Η εξωτερική όψη της βορειοανατολικής γωνίας (σχέδιο πρότασης).

Η πτέρυγα κατασκευάζεται στο πρώτο μισό του 19ου αιώνα στη θέση παλαιότερης πτέρυγας του 15ου αιώνα. Καταστρέφεται από πυρκαγιές στο διάστημα 1857 - 1870 και ανοικοδομείται το 1890 - 91 από τον ηγούμενο της μονής αρχιμανδρίτη Μελέτιο. Το 1983 παρουσιάζει σοβαρές ζημιές από ολοσήπη του εδάφους. Μετά από εκτεταμένες εργασίες στερέωσης του εδάφους το 1985 - 87, αποκαθίσταται και η πτέρυγα στο σύνολό της.
