# ΣΙΜΩΝΟΣ ΠΕΤΡΑΣ

ΑΠΟΚΑΤΑΣΤΑΣΗ ΚΑΘΟΛΙΚΟΥ 40

ΠΡΟΣΘΗΚΗ ΟΡΟΦΟΥ ΣΤΗ Β. ΠΤΕΡΥΓΑ 38

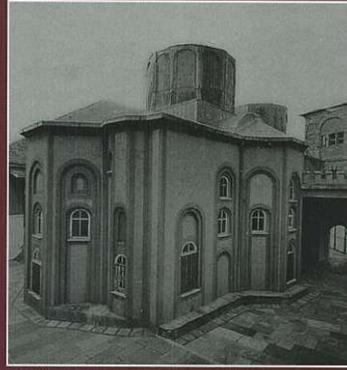
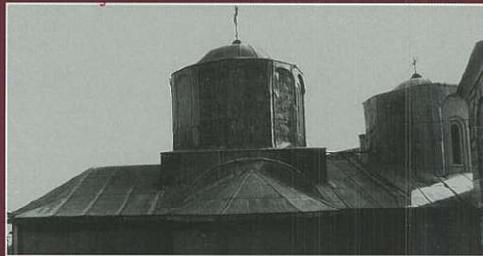
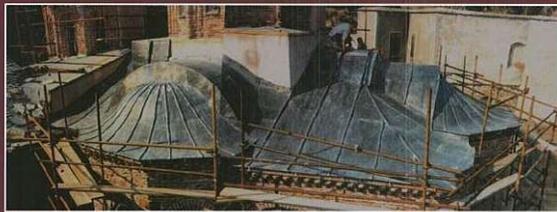
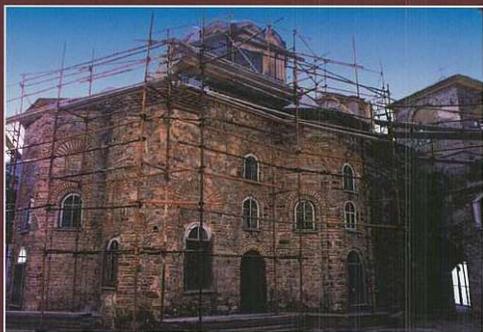
40

**Μ**ε την πυρκαγιά του 1891 το καθολικό υπέστη μεγάλες ζημιές. Αναδομήθηκε αμέσως μετά και ανακαινίστηκε εξωτερικά το 1935, οπότε προστέθηκε επίχρισμα από "αρτιφισιέλ". Με την επέμβαση του 1998 έγινε αποκατάσταση των όψεων και της στέγης στην προ του 1891 μορφή της.

1. Η κάτοψη του καθολικού (Π. Μυλωνάς).
2. Αποψη του καθολικού από τα ΒΑ.
3. Η βόρεια όψη του καθολικού.
4. Αποψη του καθολικού από τα βόρεια.
5. Αποψη της στέγης του καθολικού από τα βόρεια πριν την επέμβαση.
6. Η ανατολική όψη του καθολικού (πρόταση αποκατάστασης).
7. Η νότια όψη του καθολικού (πρόταση αποκατάστασης).
8. Η στέγη του καθολικού κατά τη διάρκεια των εργασιών.
9. Εγκάρσια τομή στο καθολικό.
10. Αποψη του καθολικού από τα ΒΑ κατά τη διάρκεια των εργασιών.
11. Κατά μήκος τομή στο καθολικό.

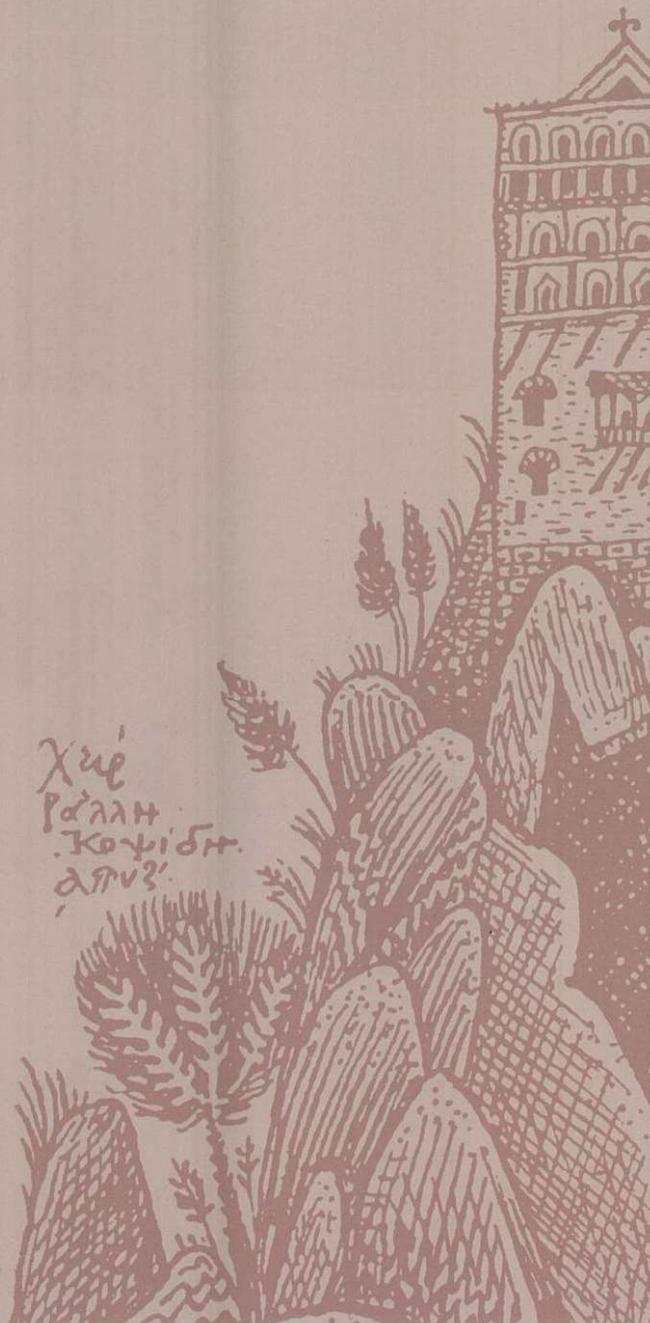
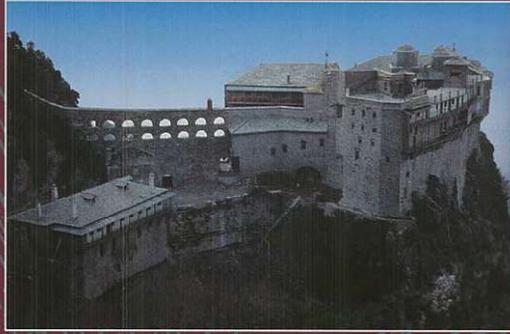
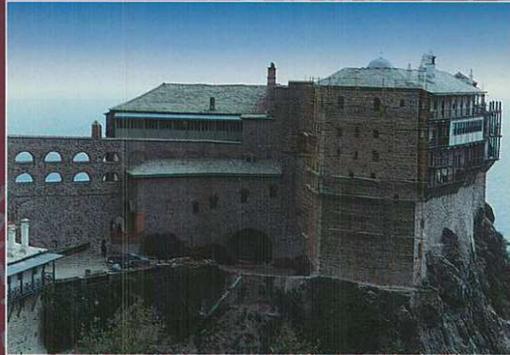
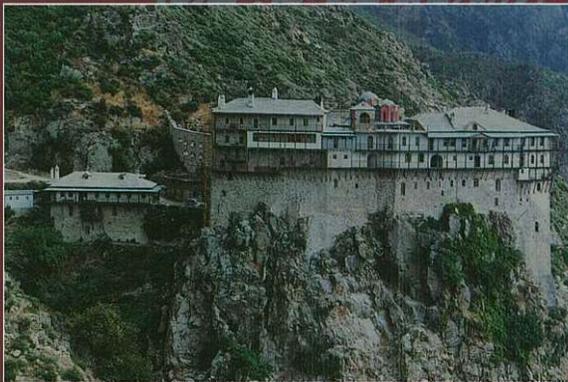
38

**Η** αρχική ανοικοδόμηση της πτέρυγας ανάγεται στην περίοδο 1550 - 1650, ενώ ο πρώτος όροφος προστίθεται το 1862-64. Μετά την πυρκαγιά του 1891 αποκαθίσταται ο όροφος και προστίθεται το κωδωνοστάσιο. Το 1955, μετά από πυρκαγιά, ανακατασκευάζονται τα δάπεδα με πλάκες οπλισμένου σκυροδέματος. Με την επέμβαση του 1997 γίνεται προσθήκη νέου ορόφου με στέγη από σχιστόπλακα.

1. Άποψη της Μονής από τα ΒΔ πριν την επέμβαση.
2. Προοπτικό σκαρίφημα της πρότασης.
3. Η κάτοψη του αναμορφωμένου ορόφου.
4. Άνοψη του νέου ορόφου.
5. Άποψη ης ΒΔ γωνίας από το εσωτερικό της Μονής.
6. Άποψη της Μονής από τα ΒΔ κατά την διάρκεια των εργασιών.
7. Εγκάρσια τομή (πρόταση).
8. Η βόρεια όψη (πρόταση).
9. Η ΒΔ όψη (πρόταση).
10. Η όψη από το εσωτερικό της Μονής.
11. Άποψη από ΒΔ μετά την επέμβαση.
12. Άποψη της Μονής από τα δυτικά μετά την επέμβαση.
13. Κατά μήκος τομή (πρόταση).
