ΚΑΡΑΚΑΛΟΥ

ΑΠΟΚΑΤΑΣΤΑΣΗ ΚΑΜΜΕΝΗΣ ΒΑ ΚΟΡΔΑΣ [21] [23]

ΑΠΟΚΑΤΑΣΤΑΣΗ ΒΔ ΚΟΡΔΑΣ [26] [28] [31]

ΑΠΟΚΑΤΑΣΤΑΣΗ ΠΥΡΓΟΥ [40]

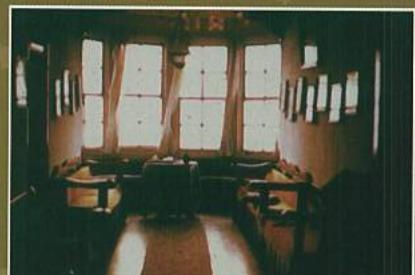
1

1. Το εσωτερικό του αρχονταρικίου πριν την πυρκαγιά.
2. Άποψη του ανατολικού τμήματος της βόρειας πτέρυγας (Α. Σεραϊδάρης, 1935).
3. Η BA γωνία πριν από την πυρκαγιά.

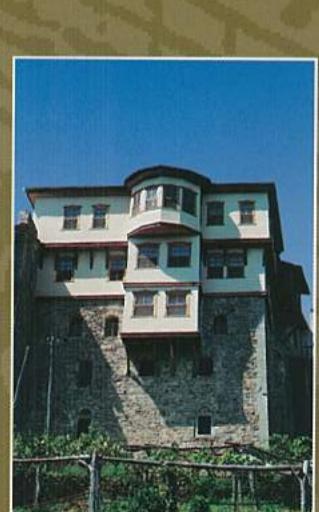
24

21. Αποψη από τα δυτικά μετά την αποκατάσταση.
- 22,23. Προοπτικό σχέδιο από τα ΝΔ.
24. Η γωνία από τα ανατολικά μετά την αποκατάσταση.

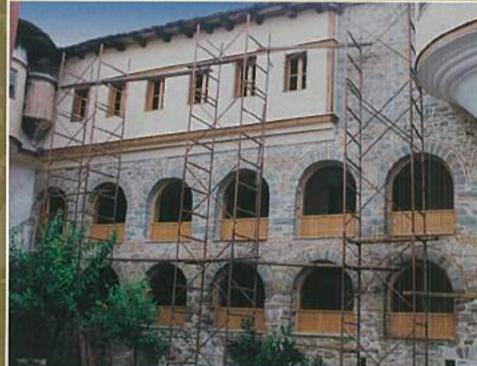
8

5. Τμήμα της πτέρυγας πριν την επέμβαση.
6. Τμήμα της πτέρυγας κατά τη διάρκεια του έργου.
7. Ο εξωτερικός διάδρομος της πτέρυγας πριν την αποκατάσταση.
8. Τμήμα της πτέρυγας μετά την αποκατάσταση.

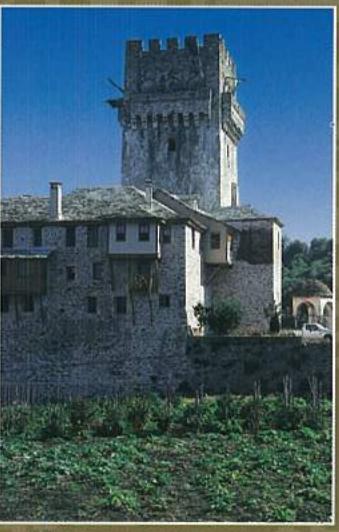
22

22. Η βορειοδυτική γωνία της πτέρυγας μετά την αποκατάσταση.

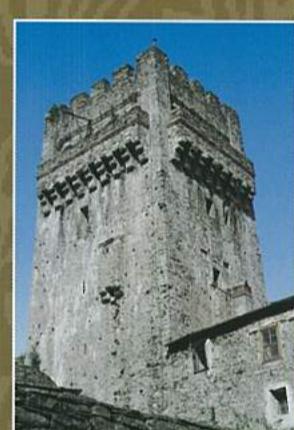
8

- 1,2,3,4. Οι τέσσερις όψεις του πύργου: δυτική, νότια, ανατολική, βόρεια (αποτύπωση).
5. Ο πύργος από τα δυτικά.
6. Η στέγη του πύργου πριν την επέμβαση.
7. Το κάτω μέρος του πύργου από το εσωτερικό της Μονής.
8. Ο πύργος από τα νοτιοδυτικά.
9. Η σιδερόφρακτη πόρτα του πύργου.
10. Θολωτή οροφή του πύργου.
11. Τοξωτό άνοιγμα του πύργου με την αγκύρωση της μεγάλης καμπάνας.
12. Τομή στον πύργο.
13. Ο πύργος από τα δυτικά κατά τη διάρκεια του έργου.
14. Ο πύργος από τα ανατολικά μετά την αποκατάσταση του έργου.
15. Γενική άποψη της Μονής από τα βορειοδυτικά.
