Δ Ι Ο Ν Υ Σ Ι Ο Υ

ΑΠΟΚΑΤΑΣΤΑΣΗ ΕΞΩΣΤΩΝ ΝΟΤΙΑΣ ΠΤΕΡΥΓΑΣ

ΑΠΟΚΑΤΑΣΤΑΣΗ ΠΥΡΓΟΥ

ΑΠΟΚΑΤΑΣΤΑΣΗ ΕΡΓΑΤΟΣΠΙΤΟΥ

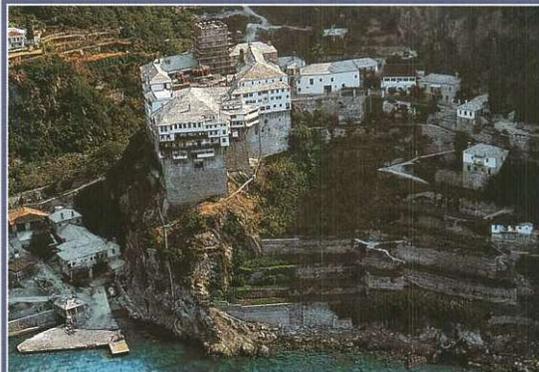
6

1. Ο αυτοκράτορας της Τραπεζούντας Αλέξιος Γ' ο Μεγάλος Κομνηνός και η αυτοκράτειρα Θεοδώρα, κτήτορες της Μονής, από μικρογραφία σε ειλητάριο του 1375.
2. Η Μονή σε σχέδιο του Β. Μπάσκι (1744)..
3. Η Μονή. Λεπτομέρεια από χαρακτηριστικό του 1780 (Βιέννη).
4. Η Μονή από φωτογραφίες διαφόρων εποχών.
5. Η Μονή από ξυλογραφία του Κ. Μόσχου (1977).
6. Αεροφωτογραφία της Μονής.

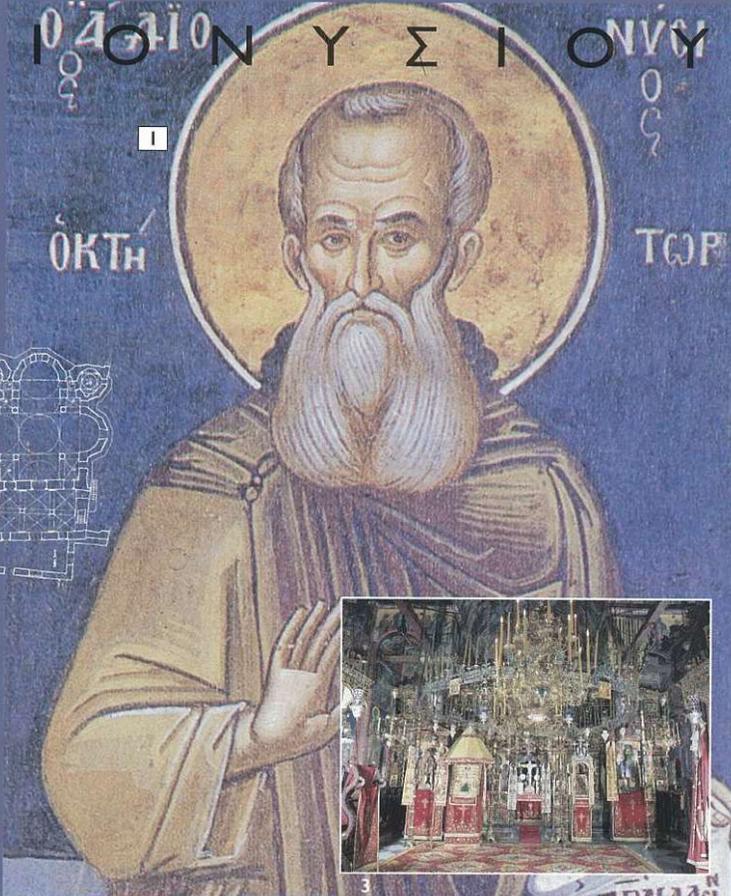
2

1. Ο ιδρυτής της Μονής Όσιος Διονύσιος εκ Κορησσού Καστοριάς, από τοιχογραφία στο καθολικό (1547).
2. Η κάτοψη του καθολικού (Π. Μυλωνάς).
3. Το εσωτερικό του καθολικού.
4. Το καθολικό από τα βορειοανατολικά.

Εφαρμόζεται και στο καθολικό αυτό ο αγιορειτικός τύπος με την πρόσθετη ιδιομορφία των "τυπικαριών": μικρών κυκλοτερών θολοσκεπών χώρων που "προσάπτονται" στους τυπικούς χώρους της πρόθεσης και του διακονικού στα πλάγια (Β. και Ν.) του Ι. Βήματος.

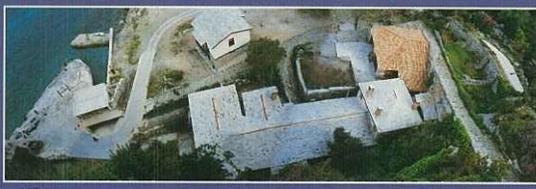
14

12. Πρόταση διευθέτησης της βιβλιοθήκης στον πύργο.
13. 'Αποψη του εργατόσπιτου από τη Μονή.
14. Η κάτοψη του ισόγειου (πρόταση).
15. Η νότια όψη (πρόταση).
16. Η δυτική όψη του εργατόσπιτου (αποτύπωση).
17. 'Αποψη του εργατόσπιτου και του αρσανά από τα νότια.
18. Εγκάρσια τομή στο εργατόσπιτο και στον αρσανά.
19. Η κάτοψη του ορόφου (πρόταση).
20. Μετά την αποκατάσταση.
21. Κατά μήκος τομή του εργατόσπιτου και του αρσανά.

Κατασκευάστηκε γύρω στο 1760. Με την επέμβαση του 1997 έγιναν εργασίες γενικής αποκατάστασης.

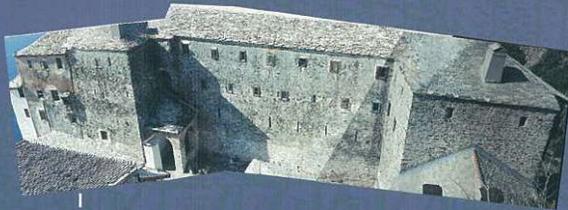
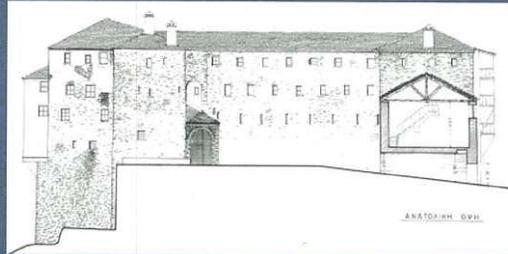
1. Η εξωτερική όψη της ανατολικής πτέρυγας.
2. Η κεντρική είσοδος της Μονής στην ανατολική πτέρυγα.
3. Η εξωτερική όψη (αποτύπωση).
4. Η εσωτερική όψη (αποτύπωση).
5. Το νότιο τμήμα της ανατολικής πτέρυγας μετά την αποκατάσταση.
6. Εγκάρσια τομή στην ανατολική πτέρυγα (αποτύπωση).
7. Κατά μήκος τομή στην ανατολική πτέρυγα (αποτύπωση).
8. Κατόψεις του ισογείου και των τριών ορόφων της ανατολικής πτέρυγας (πρόταση).
9. Το θολωτό πέρασμα πριν την κεντρική είσοδο.
10. Εσωτερική όψη της ανατολικής πτέρυγας μετά την αποκατάσταση.
- 11, 12. Τμήμα της νότιας όψης.

Κατασκευάστηκε το 1540 - 1547 από τον Πέτρο Ράρες, ηγεμόνα της Μολδοβλαχίας και κτήτορα της Μονής. Στο τέλος του 16ου αιώνα κτίζονται τα παρεκκλήσια. Με την επέμβαση του 1997 αποκαθίσταται στατικά και λειτουργικά η πτέρυγα στο σύνολο της.
