# ΑΓΙΟΥ ΠΑΥΛΟΥ

ΚΑΤΑΣΚΕΥΗ ΣΤΕΓΗΣ ΒΟΡΕΙΑΣ ΚΟΡΔΑΣ

ΜΕΤΑΣΚΕΥΗ ΧΑΛΚΑΔΙΟΥ ΣΕ ΞΕΝΩΝΑ **16** **17**

ΑΠΟΚΑΤΑΣΤΑΣΗ ΔΥΤΙΚΗΣ ΠΤΕΡΥΓΑΣ **34**

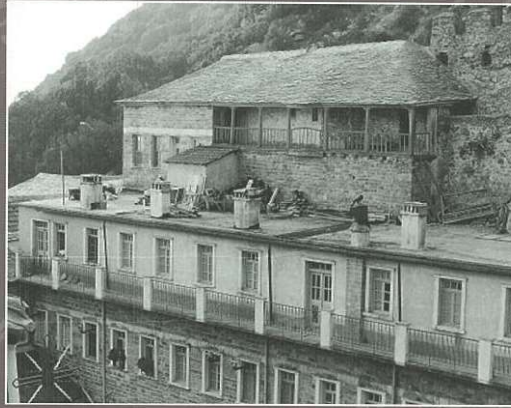
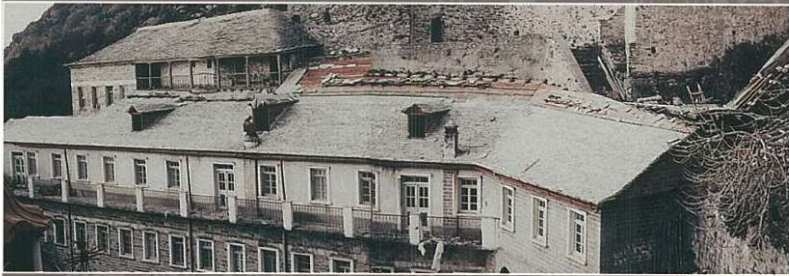
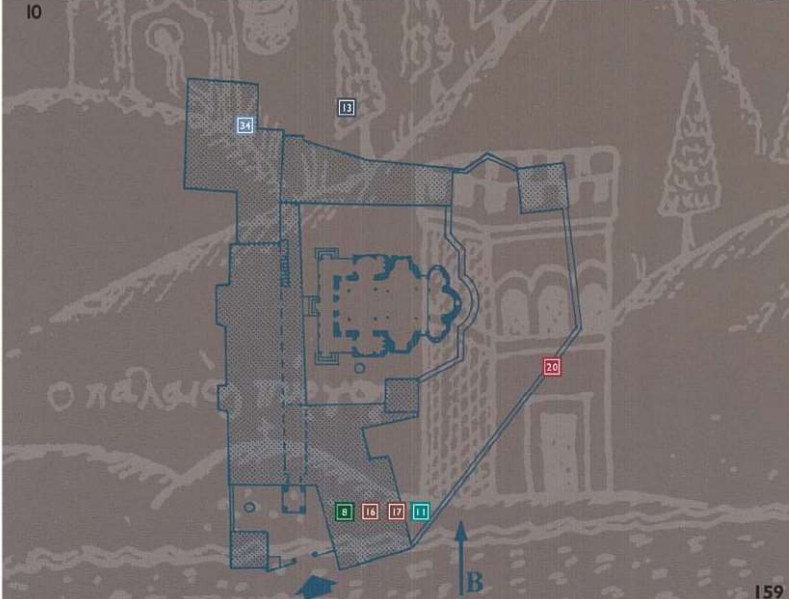
13

**Τ**ο 1890-95 σε επαφή με το αρχικό οχυρωματικό τείχος της Μονής, στην κορυφή του οποίου βρίσκεται το παρεκκλήσι του αγίου Γεωργίου (12ος αι.), κατασκευάστηκαν οι τρεις πρώτοι όροφοι της πτέρυγας. Το 1964 προστέθηκε ο τελευταίος όροφος που στεγαζόταν από πλάκα οπλισμένου σκυροδέματος. Με την επέμβαση του 1989 επισκευάζεται και στεγανοποιείται η υφιστάμενη πλάκα και καλύπτεται με νέα μονόρριχτη στέγη από σχιστόπλακα.

1. Η βόρεια κόρδα πριν την επέμβαση.
- 2,3. Η είσοδος στο παρεκκλήσι του αγίου Γεωργίου.
4. Κατασκευαστικές λεπτομέρειες.
5. Τμήμα της στέγης πριν την επέμβαση.
6. Κάτοψη των ζευκτών της στέγης.
7. Κατά μήκος τομή στον τελευταίο όροφο της βόρειας κόρδας.
8. Η βόρεια κόρδα κατά τη διάρκεια της επέμβασης.
9. Η βόρεια κόρδα κατά τη διάρκεια της επέμβασης.
10. Η βόρεια κόρδα μετά την επέμβαση.

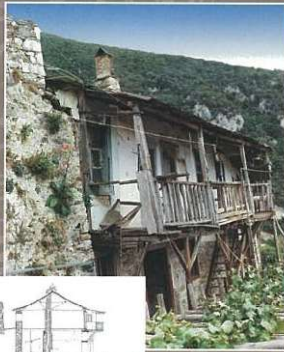
16

**Μ**ε την επέμβαση αυτή του 1990, στη θέση του παλαιού κτιρίου με χρήση χαλκαδίου - μαραγκούδικου - εργατόσπιτου, κατασκευάζεται νέο κτίριο με χρήση ξενώνα, διατηρώντας τις λιθοδομές του παλαιού κτιρίου, οι οποίες ενισχύθηκαν και αποκαταστάθηκαν στατικά.

1. Το χαλκαδίο πριν την επέμβαση.
- Άποψη από τα δυτικά.
- 2,3. Κατά τη διάρκεια των καθαίρέσεων.
4. Το χαλκαδίο πριν την επέμβαση.
- Άποψη από τα νότια.
5. Εγκάρσια τομή.
6. Η κάτοψη του ισογείου.
7. Η κάτοψη του ορόφου.
- 8,9. Κατά τη διάρκεια της αποκατάστασης.
10. Μετά την επέμβαση.

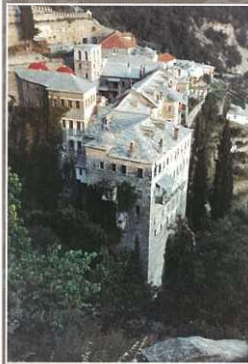
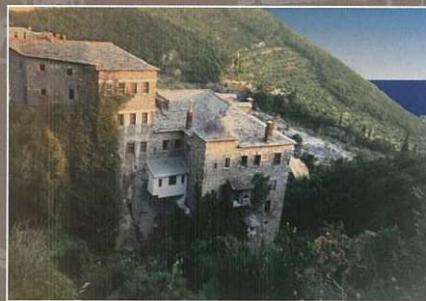
34

**Η** πτέρυγα κατασκευάζεται το 1890-95, και το 1902 καταστρέφεται από πυρκαγιά. Ανακατασκευάζεται το 1902 -1910.

Με την επέμβαση του 1998 αποκαθίσταται ο σιδηρούς φέρων οργανισμός, ανακατασκευάζονται η στέγη, τα δάπεδα και οι οροφές, και η πτέρυγα προσαρμόζεται στις νέες λειτουργικές ανάγκες.

11. Άποψη της πτέρυγας από τα βορειοδυτικά.
12. Η δυτική όψη (πρόταση).
13. Εγκάρσια τομή (αποτύπωση).
14. Εγκάρσια τομή (πρόταση).
15. Η κάτοψη του τετάρτου επιπέδου (αποτύπωση).
16. Η κάτοψη του τετάρτου επιπέδου (πρόταση).
17. Η βόρεια όψη (πρόταση).
18. Άποψη από τα νότια (υπάρχουσα κατάσταση).
19. Η νότια όψη και εγκάρσια τομή (πρόταση).
20. Άποψη της πτέρυγας από τα ΒΑ.

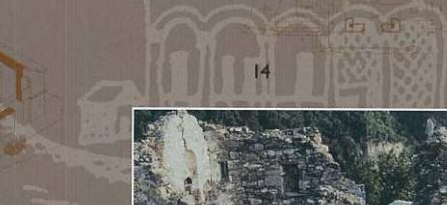
20

ΑΝΑΚΑΤΑΣΚΕΥΗ ΚΟΙΜΗΤΗΡΙΑΚΟΥ ΝΑΟΥ **20**

**Τ**ο 1992 κατασκευάζεται κοιμητηριακός ναός, ενσωματώνοντας τις υφιστάμενες λιθοδομές από τα ερείπια του παλαιού κοιμητηριακού ναού.

12. Η κόγχη του ιερού.
13. Κάτοψη και τομές των ερειπίων πριν την επέμβαση.
14. Πρόταση ανακατασκευής. Κάτοψη.
15. Πρόταση ανακατασκευής. Προοπτική τομή.
16. Άποψη από τα βόρεια.
17. Μετά την ανακατασκευή.
18. Η δυτική όψη κατά τη διάρκεια των εργασιών.
19. Από τις εργασίες της αποκατάστασης.
20. Η ανακατασκευή του τόξου της εισόδου στη δυτική όψη.
