## ΤΟ ΚΑΘΟΛΙΚΟ

## ΑΠΟΚΑΤΑΣΤΑΣΗ ΤΡΑΠΕΖΑΣ ΚΑΙ ΜΑΓΕΙΡΕΙΟΥ

## ΑΠΟΚΑΤΑΣΤΑΣΗ ΔΥΤΙΚΗΣ ΠΤΕΡΥΓΑΣ [7]

## ΑΠΟΚΑΤΑΣΤΑΣΗ ΚΑΜΜΕΝΗΣ ΚΟΡΔΑΣ [4]

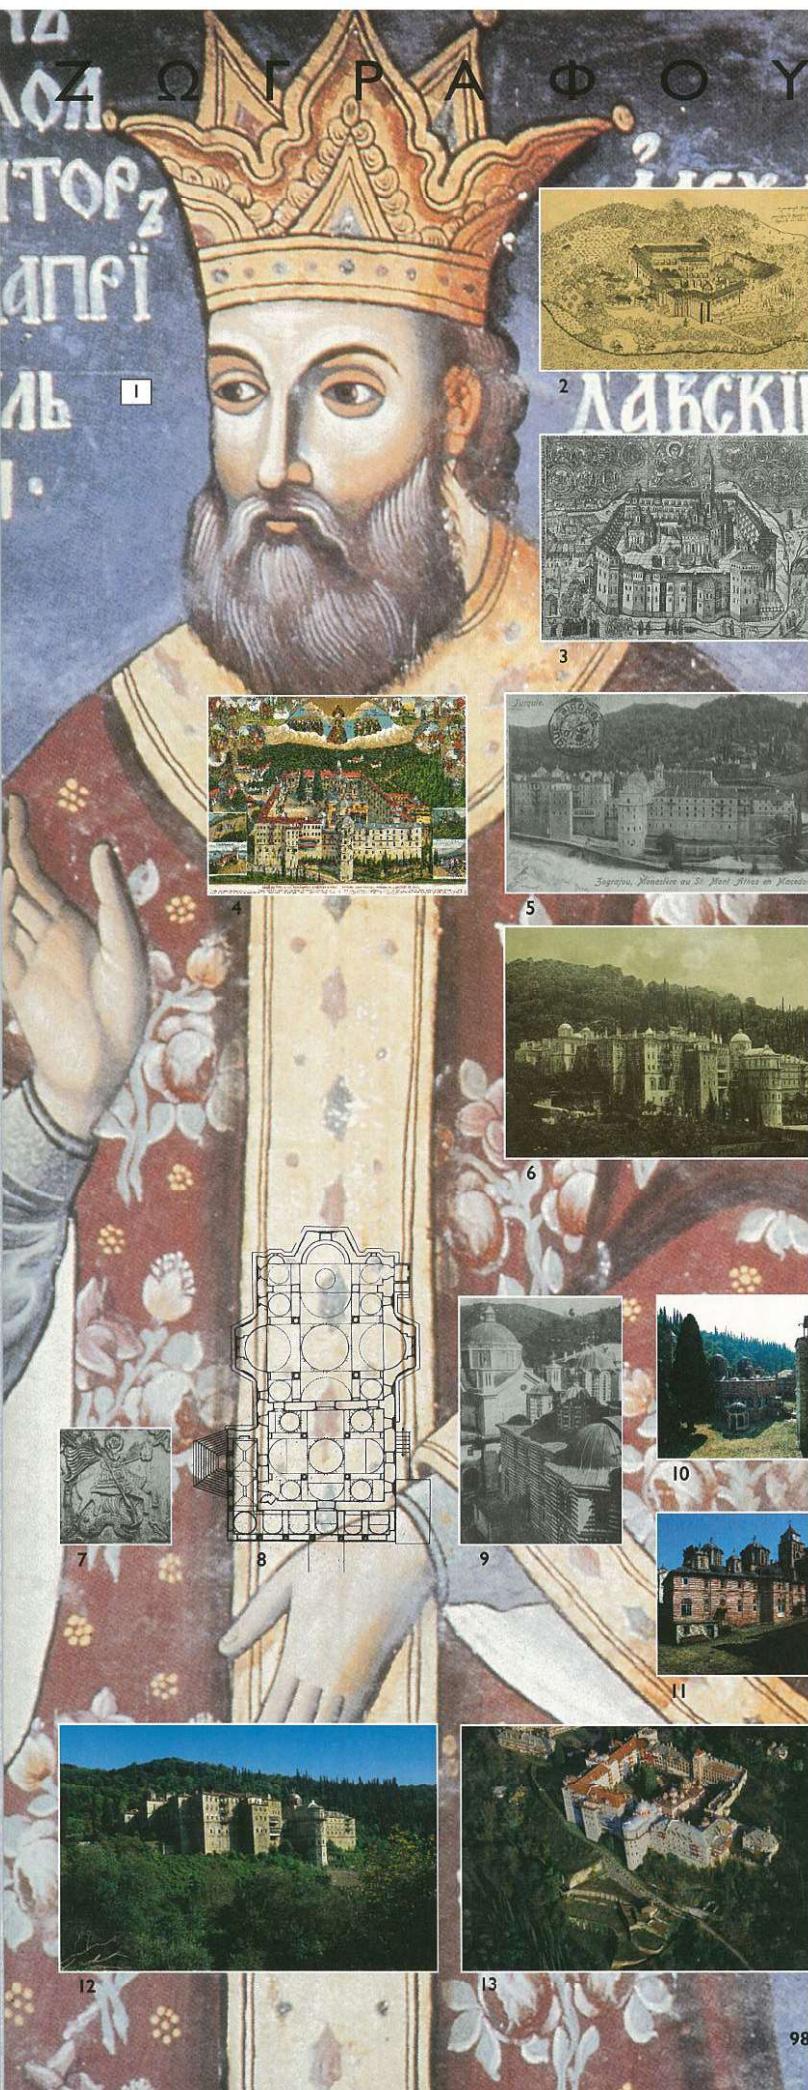
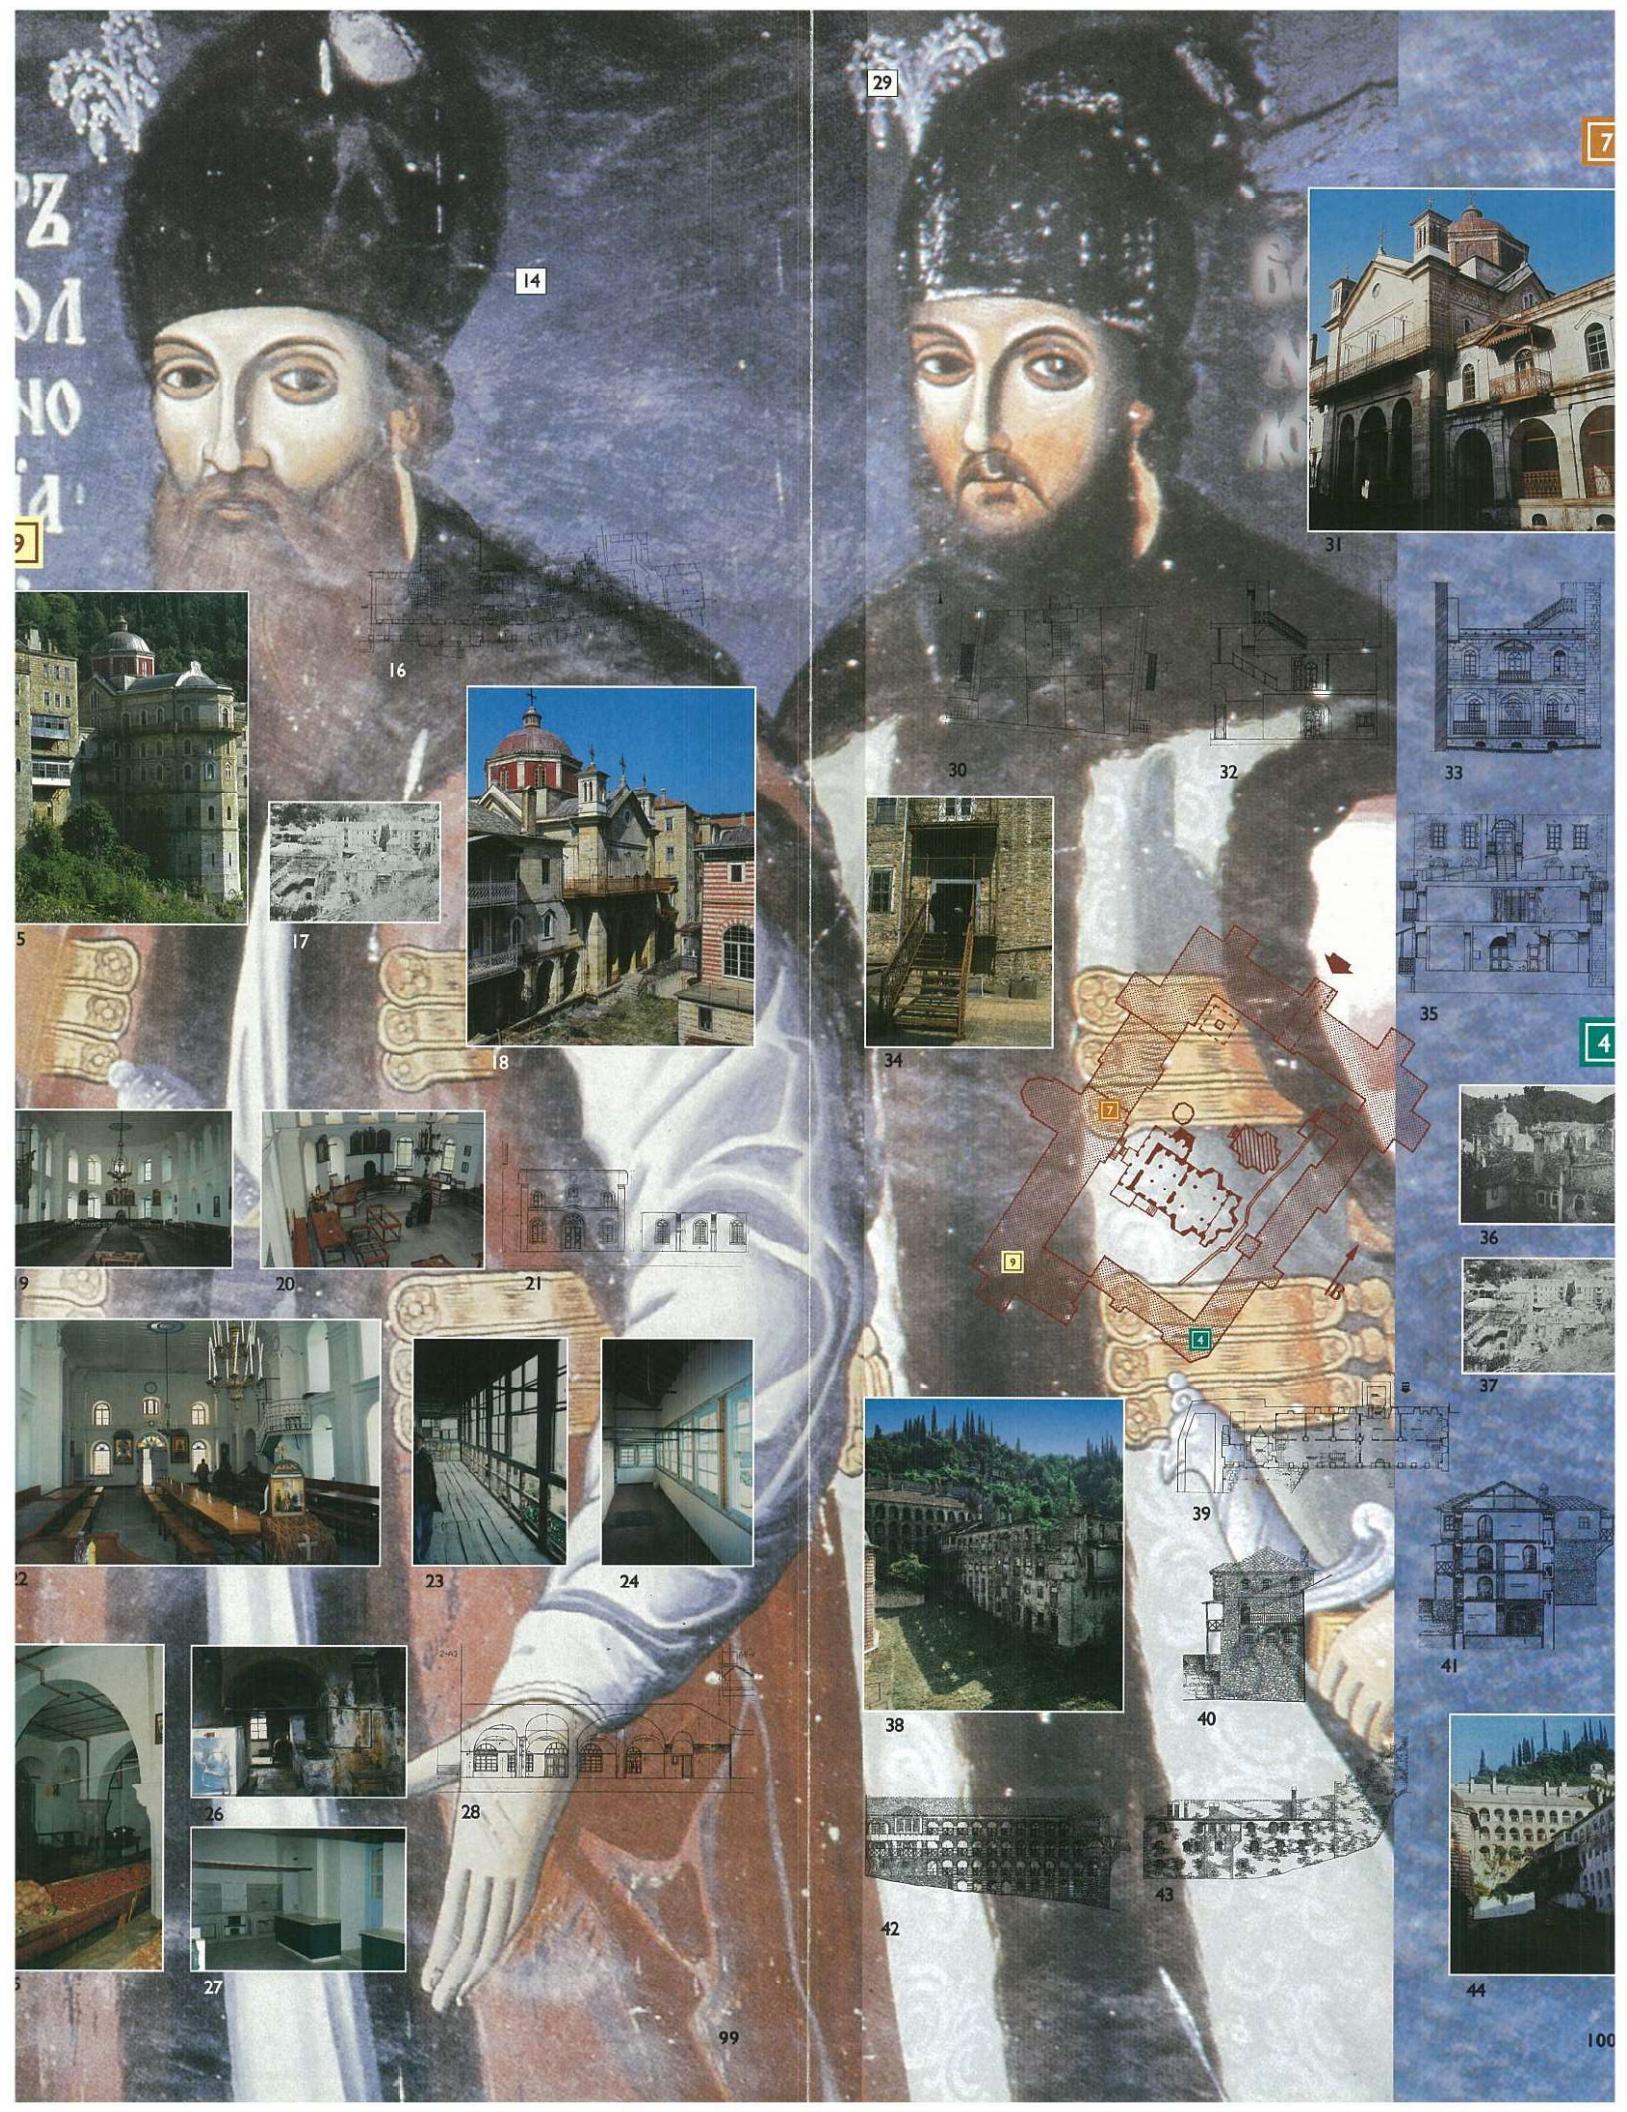
14. Ο Αλέξανδρος της Μολδαβίας, καήτωρ της Μονής (τοιχογραφία στο καθολικό, 1817).
15. Εσωτερική όψη της τράπεζας και του μαγειρείου.
16. Κάτωψη της τράπεζας και του μαγειρείου.
17. Φωτογραφία κατά την κατασκευή της τράπεζας (β' μισό 19ου αι.).
18. Η όψη της τράπεζας στην αυλή.
19. Το εσωτερικό της τράπεζας.
20. Το εσωτερικό της τράπεζας.
21. Η όψη της τράπεζας και του μαγειρείου.
22. Το εσωτερικό της τράπεζας.
23. Ο εξώστης του μαγειρείου πριν την επέμβαση.
24. Ο εξώστης του μαγειρείου μετά την επέμβαση.
25. Το εσωτερικό του νοτίου τμήματος της τράπεζας.
- 26,27. Εσωτερικό του μαγειρείου πριν και μετά την επέμβαση.
28. Κατά μήκος τομή στην τράπεζα.

**Η**τράπεζα κατασκευάστηκε, όπως και ολόκληρη η δυτική πτέρυγα της Μονής, στο β' μισό του 19ου αιώνα, αντικαθιστώντας την παλαιότερη τράπεζα του 1495, που κατεδαφίστηκε. Με την επέμβαση του 1997 γίνονται γενικές εργασίες συντήρησης, εκσυγχρονίζονται οι αποκευτικές, ηλεκτρολογικές, υδραυλικές εγκαταστάσεις και οι εγκαταστάσεις θέρμανσης, καθώς και ο εξοπλισμός του μαγειρείου και δημιουργείται νέο μικρό μαγειρείο.

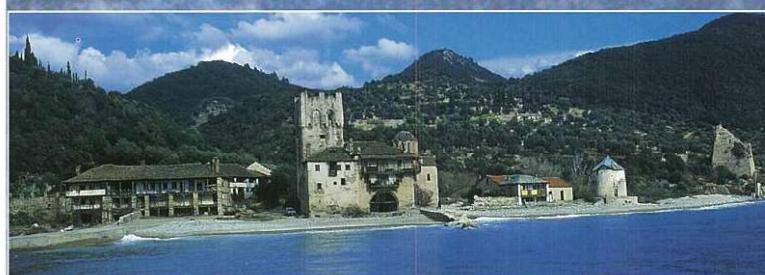
16

12. Αποψη του τελωνείου από νοτιοδυτικά.
13. Κατόψεις ισογείου και ορόφου.
14. Πρόταση αποκατάστασης.
15. Τομή του κτιρίου
16. Γενική άποψη των κτισμάτων στον αρσανά.
