K A P Y E S

ΑΠΟΚΑΤΑΣΤΑΣΗ ΚΕΛΙΟΥ ΡΑΒΔΟΥΧΟΥ

ΑΠΟΚΑΤΑΣΤΑΣΗ ΚΕΛΙΟΥ ΤΙΜΙΟΥ ΠΡΟΔΡΟΜΟΥ (ΦΟΥΡΝΑ)

ΑΠΟΚΑΤΑΣΤΑΣΗ ΤΟΥ ΠΥΡΓΟΥ ΤΟΥ ΠΡΩΤΑΤΟΥ

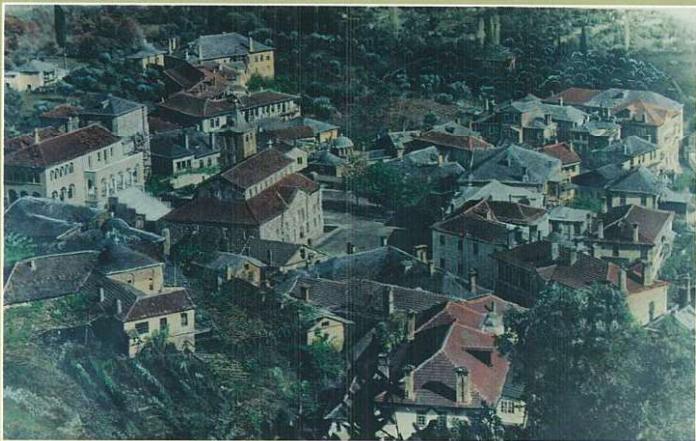
2

2. Άποψη από τα νότια.
- 3,4. Άποψη από τα ανατολικά πριν την επέμβαση
5. Η ανατολική όψη (αποτύπωση).
6. Η νότια όψη (αποτύπωση).
7. Κάτοψη του ισογείου.
8. Η Δυτική όψη (αποτύπωση).
9. Κάτοψη του ορόφου.
10. Η βόρεια όψη (αποτύπωση).
11. Η βόρεια όψη (πρόταση αποκατάστασης).
12. Άποψη από τα βόρεια.

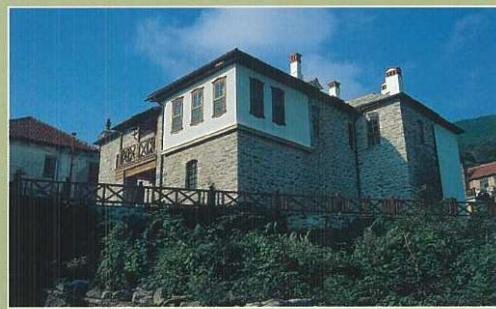
18

14. Η δυτική όψη (πρόταση).
15. Η βόρεια όψη (πρόταση).
16. Αποψη από τα δυτικά πριν την επέμβαση.
17. Τομή Β-Ν (πρόταση).
18. Αποψη από τα ΒΑ.
19. Αποψη από τα δυτικά.
20. Η κάτοψη του ορόφου (πρόταση).
21. Αποψη από τα βόρεια.

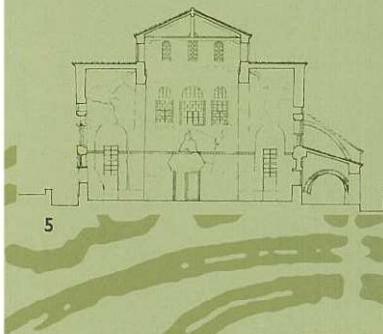
5

1. Σχηματικός χάρτης των Καρυών
(Π. Μυλωνάς, 1956).
2. Ο πύργος, το καμπαναριό, το Πρωτάτο
(με τη στέγη του 1802) και τα διάφορα
κτίσματα του αρέσου περιβάλλοντός του,
που κατεδαφίστηκαν κατά την αναστήλωση
του ναού από τον Α. Ορλάνδο (1954 - 1958).
Φωτογραφία των αρχών του 20ου αιώνα).
3. Η κάτοψη του πρωτάτου
4. Εγκάρσια τομή προς τα ανατολικά (Π. Μυλωνάς).
5. Εγκάρσια τομή προς τα δυτικά (Π. Μυλωνάς).
6. Το εσωτερικό του ναού του Πρωτάτου.
7. Απόψη του Πρωτάτου από τα ΝΑ.
8. Αεροφωτογραφία του κέντρου των Καρυών
από τα νότια.
9. Φωτογραφιμετρική αποτύπωση της βόρειας όψης
του Πρωτάτου.
10. Φωτογραφιμετρική αποτύπωση της νότιας όψης
του Πρωτάτου.
